# 750 kV 敞开式接地开关异常合闸故障分析

**摘要:** 为准确分析某敞开式变电站 750 kV 接地开关在大风天气下异常合闸原因, 本文通过现场检查、接地开关动作过程分析、结构件材质分析、受力情况分析, 确定了该接地开关异常合闸故障原因为曲臂螺栓尺寸设计不合理及材质不符合要求导致螺栓松脱。最后基于故障分析结果开展针对性验证试验, 制定防范措施, 确保了设备安全运行。

## Analysis of abnormal closing fault of 750 kV AIS earthing switch

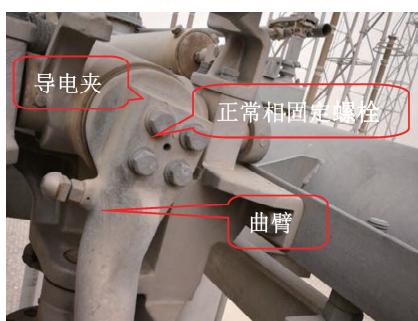
图 1 正常相接地开关曲臂部位

进一步检查发现,接地刀杆下端部与曲臂连接的四个螺栓已掉落三个,仅剩一个已完全退出螺纹孔,保留在曲臂的孔内,螺栓端部有弯曲变形,导电夹螺纹孔部分受损严重。正常相曲臂与导电夹部位结构如图 1,C 相故障相曲臂及导电夹检查情况如图 2 所示。

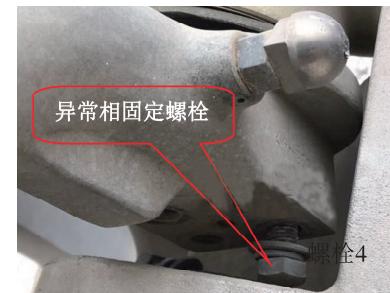
(b) C 相未掉落的螺栓

同时曲臂处于自由状态, 可以绕其下端的轴中心旋转. 现场检测图 2 中剩余的一个螺栓显示, 螺栓端部的变形是由于导电杆在向合闸运动过程中, 带动螺栓一起运动, 螺栓也带动曲臂绕自身轴中心翻转一定角度后, 螺栓脱离接地刀杆, 这时接地刀杆与曲臂之间也就完全脱开.

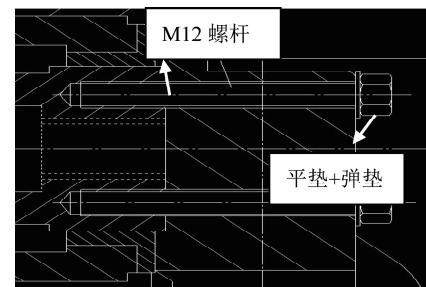
图 4 接地开关曲臂设计图

依据以上现场检查及动作过程分析可知螺栓脱落部位为图 3 中虚线框部位曲臂与导电夹的固定螺栓, 结合图 4 该部位相关零部件设计图纸如, 地刀杆下端部螺纹深 24 mm, 孔深 27 mm, 使用四个 M12×75, 螺纹旋入深度 15 mm, 按照国标规定螺栓直径计算螺杆旋入深度应不小于 15 mm 相对应. 现场实测传动连接件厚度约 60 mm, 螺栓垫片厚度约 6 mm, 螺栓旋入深度约 12 mm. 对拆解后的导电夹依据插入螺纹深度进行测量, 测量结果如图 5 所示, 测试 C 相接地开关导电夹 4 个螺孔四个螺栓孔深度分别为 22.65、22.58、22.75、22.67 mm, 底部绿色铜绿部分为未插入深度, 按螺孔螺纹损坏部分测量螺栓旋入深度分别为 12.77、13.38、13.36、12.81 mm. 测试结果反应螺栓旋入深度不符合标准及厂家设计要求, 由于制造质量未进行检测控制, 镀锌钢制螺栓联结存在旋入深度不足, 导致拉脱隐患.

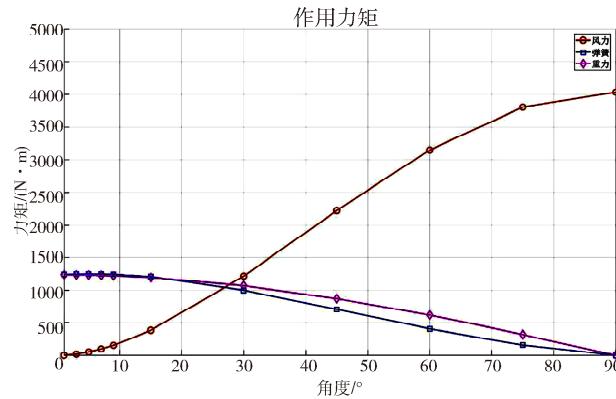
图 7 接地开关所有力矩随角度变化图

接地开关弹簧所属的连杆机构如下图 7 所示, 机构  $a$  长度  $0.132 \text{ m}$ , 两个支撑点距离  $b$  为  $0.716 \text{ m}$ , 当弹簧完全不受力时(即杆处于垂直位置), 此时角度  $135^\circ$ , 长度  $c$  可由三角形的余弦公式得到,  $c_1=0.8147 \text{ m}$ ; 而当杆处于水平位置, 此时角度  $45^\circ$ ,  $c_2=0.6296 \text{ m}$ , 弹簧最大压缩量为  $0.1851 \text{ m}$ . 在杆抬起角度变化时, 根据余弦公式得到边长  $c$ , 就可以得到弹簧的压缩量, 并根据胡克定律  $F=k\Delta$  计算弹簧提供的力, 再根据海伦公式和面积公式可以得到弹簧力的力臂<sup>[15-17]</sup>. 因此通过上述步骤我们可以得到不同角度下弹簧力的力矩<sup>[18-19]</sup>. 运动过程中部件之间和内部会产生摩擦力矩, 阻碍杆的运动<sup>[20-24]</sup>. 基于上述分析, 我们计算出杆在抬起不同角度时各力所产生的力矩图 7 所示, 总作用力矩如图 8 所示. 从风力仿真分析可以看出, 当导电杆与水平方向夹角接近  $7^\circ$  时, 受风力影响风力力矩与弹力力矩之和大于重力力矩则导电杆受风力影响抬起, 在抬起角度逐渐增大时风力力矩逐渐变大, 力矩总和不断增大, 造成接地刀闸导电杆合闸.

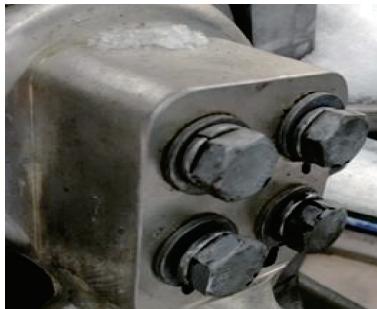
图 10 螺栓松动模拟分析

为了验证该  $750 \text{ kV}$  敞开式接地开关螺栓脱落问题产生的机理及故障原因, 进行以下模拟试验: 接地开关铰接机构的四个 M12x75 螺栓在未紧固状态(弹垫未压平)见图 3. 绳索或凸轮机构模拟风力摆动接地刀杆前端, 使 M12x75 螺栓受到交变应力作用. 摆动按照  $8 \text{ s}/\text{次}, 4 \text{ 千次}/\text{天}$  进行试验, 连续 5 天试验, 共计 2 万次, 示意图见图 9. 模拟试验用 CJ6B 机构驱动, 摆动幅度约  $230 \text{ mm}$ , 间隔时间  $4 \text{ s}$ , CJ6B 机构由试验控制台控制并计数, 试验过程中, 定期观察螺栓是否松动及损坏, 并做记录. 试验结果显示发生松动时, 试验次数为 7 200 次, 下侧两螺栓出现松动, 紧固标记错位, 螺栓头与垫片之间出现间隙, 上侧两螺栓未出现松动, 松动螺栓如图 10 所示.

该 750 kV 敞开式接地开关造成母线跳闸故障虽属个例,但暴露出设备生产厂家在设计制造、安装工艺等方面存在缺陷,并且运行维护单位对设备巡视检查存在盲点。为防范接地开关异常合闸故障再次发生,采取措施主要有:(1)完善变电站巡视制度,结合全面巡视,使用望远镜、照相机对站内构支架上高处部分、设备受力部件、紧固件处螺栓进行巡视,提早发现螺栓松动等问题。(2)按照工艺标准细化检修作业指导卡,增加刀闸螺栓防松措施检查、力矩检查等要求,并进行铰接机构连接螺栓涂防松厌氧胶加固。在螺栓紧固时按要求涂抹紧固胶,紧固后标识。(3)改进接地开关分闸托架结构,由单点支撑改进为多点接触,在刀闸底座设计安装导电杆夹紧装置,将直臂式接地开关改进为折臂式,提升该型号接地刀闸防风、抗风水平。(4)生产厂家严格铸铜铬合金材料铸造工艺,并按照国家标准及厂家控制要求按照螺栓螺孔深度标准工艺整改。(5)加强巡检,主要检查机械转动部件无锈蚀,转动正常;隔离开关的双臂是否升起,曲折位置是否放平;位于隔离开关和地刀之间的五防闭锁是否工作正常;电机行程是否到位;手动分闸是否存在卡涩;三相分闸同期是否在合格范围内;传动杆是否变位变形<sup>[25-27]</sup>。
