# 750 kV 敞开式接地开关异常合闸故障分析

**摘要:** 为准确分析某敞开式变电站 750 kV 接地开关在大风天气下异常合闸原因, 本文通过现场检查、接地开关动作过程分析、结构件材质分析、受力情况分析, 确定了该接地开关异常合闸故障原因为曲臂螺栓尺寸设计不合理及材质不符合要求导致螺栓松脱。最后基于故障分析结果开展针对性验证试验, 制定防范措施, 确保了设备安全运行。

## Analysis of abnormal closing fault of 750 kV AIS earthing switch

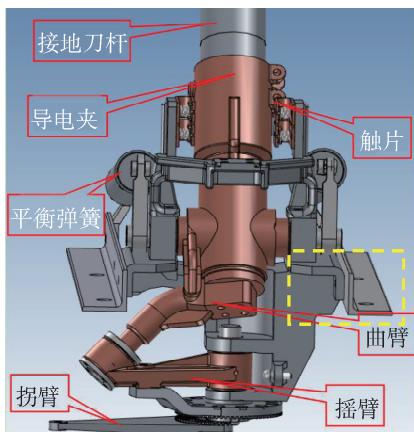
图 3 GW7B-800DW 接地开关结构图

依据以上现场检查及动作过程分析可知螺栓脱落部位为图 3 中虚线框部位曲臂与导电夹的固定螺栓, 结合图 4 该部位相关零部件设计图纸如, 地刀杆下端部螺纹深 24 mm, 孔深 27 mm, 使用四个 M12×75, 螺纹旋入深度 15 mm, 按照国标规定螺栓直径计算螺杆旋入深度应不小于 15 mm 相对应. 现场实测传动连接件厚度约 60 mm, 螺栓垫片厚度约 6 mm, 螺栓旋入深度约 12 mm. 对拆解后的导电夹依据插入螺纹深度进行测量, 测量结果如图 5 所示, 测试 C 相接地开关导电夹 4 个螺孔四个螺栓孔深度分别为 22.65、22.58、22.75、22.67 mm, 底部绿色铜绿部分为未插入深度, 按螺孔螺纹损坏部分测量螺栓旋入深度分别为 12.77、13.38、13.36、12.81 mm. 测试结果反应螺栓旋入深度不符合标准及厂家设计要求, 由于制造质量未进行检测控制, 镀锌钢制螺栓联结存在旋入深度不足, 导致拉脱隐患.
